Zuviel der Spannung

**Fachwissen hilft Schäden vermeiden:
Richtiger Einbau verhindert verspannte Stoßdämpfer.**

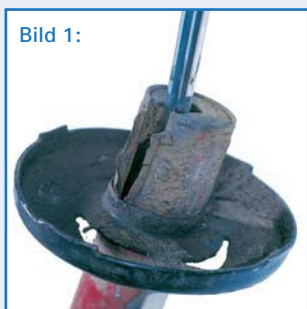
Bild 1:

Bei einem Unfall, mag er auch noch so gering sein, können die Befestigungspunkte der Stoßdämpfer verschoben werden und nicht mehr fluchten. Hierbei wird dann die Kolbenstangenoberfläche bei jedem Hub einseitig gegen die Führungs- und Dichtungseinheit gedrückt und durchgerieben. Dadurch wird die Dichtung beschädigt und der Dämpfer undicht. Wie ein durch einen Unfall stark beschädigter Dämpfer aussehen kann, zeigt Bild 1 (Kolbenstange verbogen).

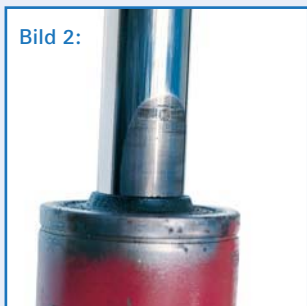
Chromschicht an der Kolbenstange durchgerieben

Ist die Chromschicht an der Kolbenstange durchgerieben, kann die Ursache in einer starken Verspannung des Stoßdämpfers im Einbauzustand oder auch in nicht fluchtenden Befestigungspunkten zu suchen sein. Dies führt zum Verschleiß von Dichtung und Kolbenstangenführung. Infolgedessen kommt es zu Öl- und somit Leistungsverlust. Die Stoßdämpfer dürfen grundsätzlich erst festgezogen werden, wenn das Fahrzeug auf den Rädern steht bzw. sollten die Räder mit Getriebeheber o.ä. hochgedrückt werden, damit die Befestigungspunkte fluchten. Dann erst werden sie mit dem vorgeschriebenen Anzugsmoment festgezogen (siehe Bild 2: Chromkolbenstange durchgerieben).

Die zweite Ursache für verspannte Dämpfer ist eine Verspannung beim Einbau. Hierbei werden die Stoßdämpfer bei hängender Achse fest angezogen. Steht das Fahrzeug wieder auf dem Boden, fluchten die Befestigungspunkte nicht mehr und die Kolbenstangenoberfläche wird einseitig durchgerieben.

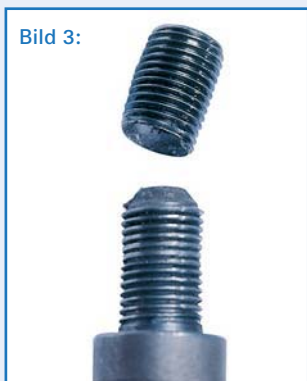
Stiftgelenk abgerissen

Ist das Stiftgelenk abgerissen, kann dies an verspannt eingebauten Stoßdämpfern oder einer mit zu hohem Anzugsmoment angezogene Befestigungsmutter liegen. In solchen Fällen kommt es zur Überdehnung des Materials und in der Folge zum Abreißen des Stiftgelenks. Es dürfen grundsätzlich keine Schlagschrauber verwendet und die Schrauben erst festgezogen werden, wenn das Fahrzeug auf den Rädern steht (siehe Bild 3: Stiftgelenk abgerissen).
