Volante motor bimasa SACHS

Volante motor bimasa

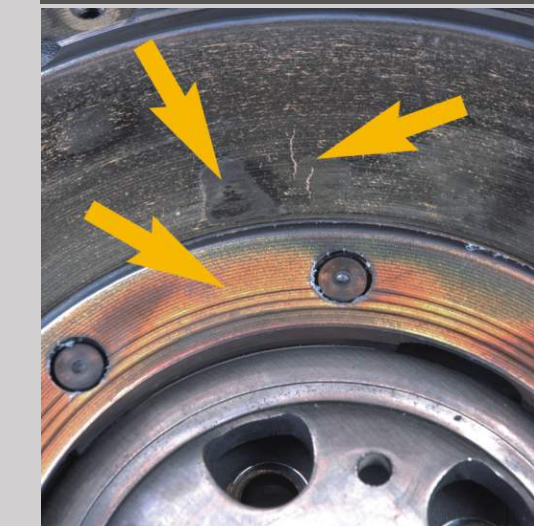
Sobrecalentamiento del volante secundario del bimasa

- Causa:**
- Uso inadecuado del embrague, por ej. por dejar el vehículo medio desembragado.
- Consecuencia:**
- El calor anula la acción de la grasa de amortiguación. Patines guía, asientos de muelle y resortes trabajan en seco.
 - El funcionamiento de la amortiguación de vibraciones no está garantizado o lo está con limitaciones.
 - Los sobrecalentamientos locales pueden causar vibraciones del embrague.
- Observación:**
- Se reconoce claramente en los colores de óxido y las fisuras térmicas.

Características para un reemplazo obligatorio

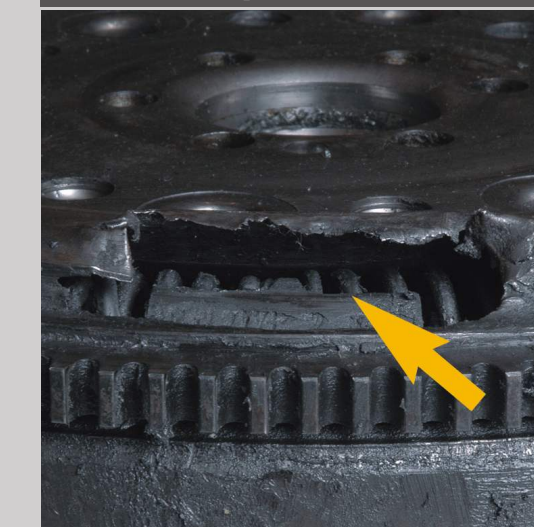
Volante primario del bimasa desgastado por rozamiento

- Causa:**
- Esfuerzo mecánico extremo en todo el volante motor bimasa.
- Consecuencia:**
- Destrucción de las piezas interiores.
 - En casos extremos, las piezas interiores rotas pueden desgastar la carcasa del volante primario del bimasa. Esto provoca el deterioro total del volante motor bimasa.
- Observación:**
- También se reconoce por la pérdida de grasa.
